# 女川原子力発電所主タービン設備における地震後の復旧工事について

## Post-earthquake restoration work of the steam turbine at Onagawa Nuclear Power Plant

This report introduces the damage status of the steam turbine caused by the earthquake, and activities of restoration work.

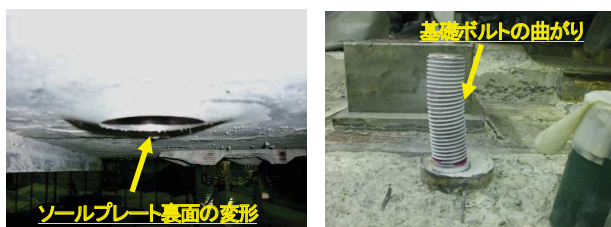
Fig.1 Damage of the bearing stand

前部軸受台のソールプレート、取付けボルト、キーなどに変形、損傷が確認された（2号機）。

また、中間軸受台については、基礎コンクリート、ソールプレート、基礎ボルト、取付けボルト、キーなどに変形、損傷が確認された（2、3号機）。損傷例をFig.1に示す。

さらに、中間軸受台は、スラスト軸受が収納されているため、直結された高圧～低圧(A)(B)～発電機ロータ（合計約600t）のスラスト荷重をほぼ全て受ける。したがって、これら車室およびロータの地震時の荷重が、中間軸受台に過大に加わったことにより、中間軸受台各部の損傷に至ったと推定される。

また、前部軸受台については、ロータスラスト荷重を受けないため、中間軸受台に比べて加わる荷重は少ないものの、高圧車室の荷重による影響を受け、損傷に至ったと推定される（2号機）。

各部に変形、損傷等が確認されたことから、前部軸受台（2号機）および中間軸受台（2、3号機）を取り外し、各軸受台の工場補修、基礎ボルト、ソールプレート、各キーの新製取替え、基礎コンクリートの補修などを実施した。

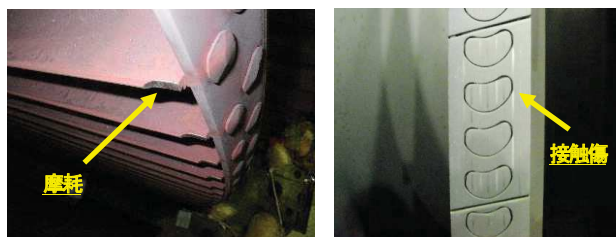
Fig.2 Damage of the turbine blade

高・低圧タービン動翼各部に静翼との接触傷が確認された（2、3号機）。特に、3号機は運転中もあり低圧タービン(A)(B)の第9～16段動翼について、顕著な摩耗が確認された。損傷例をFig.2に示す。

しかし、前述のとおり、スラスト軸受が収納された中間軸受台が地震により損傷することで、設計想定以上のロータ移動量が発生した。また、内部車室と外部車室を固定するキーも地震により変形したことに伴い、内部車室に固定される低圧タービンの静翼も、スラスト方向へ移動していたと推定される。

これらの異なる部位の損傷により、動翼と静翼に相対的な変位が発生し、これが設計間隙を上回ったため、動翼と静翼が接触に至ったものと考えられる。

また、各動翼の損傷程度の差異は、次の要因のとおりである。スラスト軸受から距離が近い低圧タービン(A)については、熱膨張によるロータ移動量が少ないため、動翼と静翼の設計間隙が比較的小さく設計されている。このため、低圧タービン(A)は動翼と静翼の接触が大きくなりやすい。高圧タービンも同様に、動翼と静翼の設計間隙が小さいが、これらのスラスト位置は、ともに中間軸受台を基準として固定されていることから、中間軸受台が損傷しても、動翼と静翼の相対的な変位は少ないため、接触も小さくなる。

なお、定格運転中であった3号機は、接触に伴う顕著な摩耗が確認されたが、ターニング中であった2号

機は、接触は発生したものの顕著な摩耗等は確認されなかった。

3機の動翼は、定格運転中の接触であったため各部に顕著な摩耗が確認されたが、解析の結果、動翼先端部の接触に伴う動翼付根部への応力集中が懸念されたことから、付根部の健全性確認のため、動翼抜取りによる詳細な点検が必要と判断した。動翼の抜取り範囲は、顕著な接触が確認された低压タービン(A)(B)第9～16段の動翼全数とした。

以上より、当該段落の動翼を全数抜取り後、付根部の磁粉探傷検査を実施し、地震による損傷等がないことを確認した。なお、動翼の復旧に当たっては、フォーク型である第16段を除いて、抜取った動翼の再使用が構造上困難であったことから、第9～15段全数の新製交換を行った。

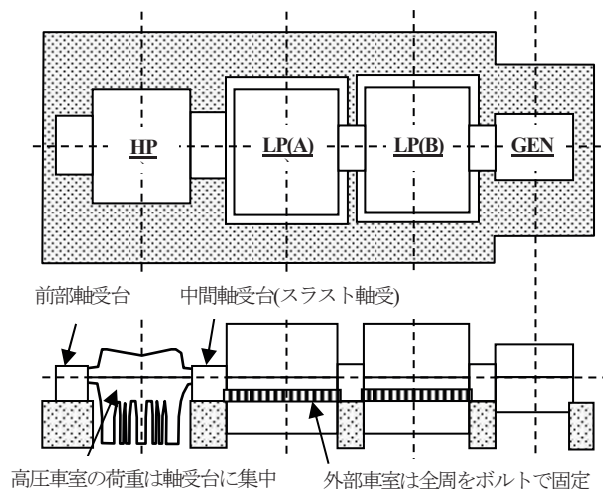
Fig.3 Location of the turbine and bearing stand

高圧タービン車室は、運転時の熱膨張が考慮された設計となっているため、Fig.3に示す通り、その荷重（車室および静翼など）は、前部軸受台および中間軸受台の2点に集中する構造となっている。

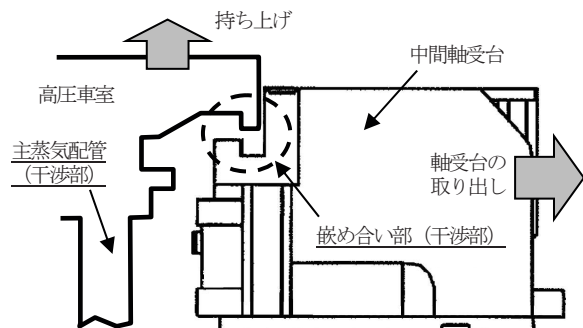
Fig.4 Structure of the HP casing and Bearing stand

補修に伴い、各軸受台を取り出す必要があるが、本来これらは取り出すことを想定した構造となっていない。このため、Fig.4に示すとおり、嵌め合い部の干渉を回避するため、主蒸気配管など(最大 1050A)が接続される高圧タービン下半車室を持ち上げる必要があった。
