福島第一原子力発電所 廃炉に向けた技術開発の取り組み

平成25年5月16日

株式会社 東芝 電力システム社 原子力事業部

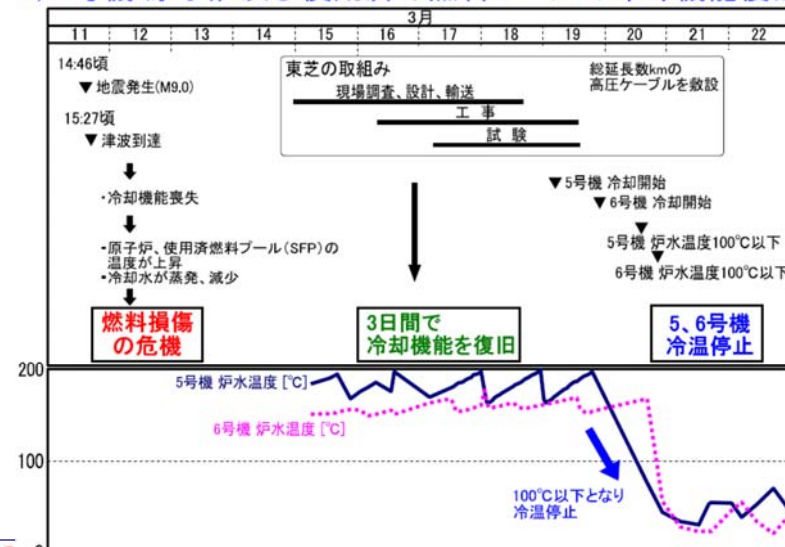
5, 6号機 原子炉及び使用済み燃料プールの冷却機能復旧

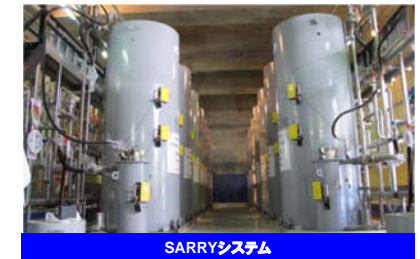
■ SARRY (Simplified Active water Retrieve and Recovery System)

- ◆ Cs除去性能(DF)向上
- ◆ メディア交換頻度の改善(廃棄物発生量の低減)
- ◆ 作業員被ばく低減のための遮へい設計
- ◆ 2011年10月以降、順調に運転中(水処理の中心的役割)

SARRY	KURION	AREVA
Cesium除去性能 DF	1×10^6	$1 \times 10^{2-5}$	1×10^3
Vessel当りの処理水量	5,568 m ³ /vessel	425 m ³ /vessel	-
Vessel表面の線量	<1mSv/h	30mSv/h	-

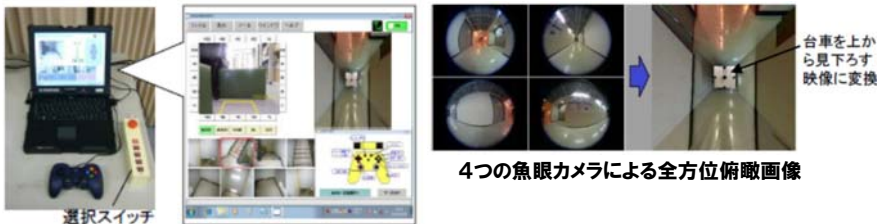
遠隔操作ヒューマンインターフェース(HIF)の開発

遠隔操作HIFの基本構成と操作画面

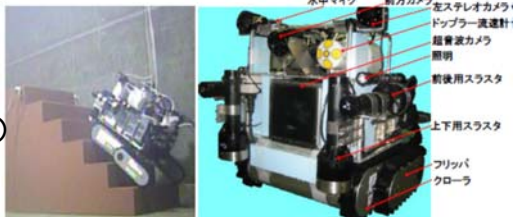
水陸両用移動装置の開発

漏水箇所モニタリングデバイス
(ドップラー流量計、超音波カメラ)
の搭載可能

水中階段昇降
