# 女川原子力発電所主タービン設備における地震後の復旧工事について

## Post-earthquake restoration work of the steam turbine at Onagawa Nuclear Power Plant

This report introduces the damage status of the steam turbine caused by the earthquake, and activities of restoration work.

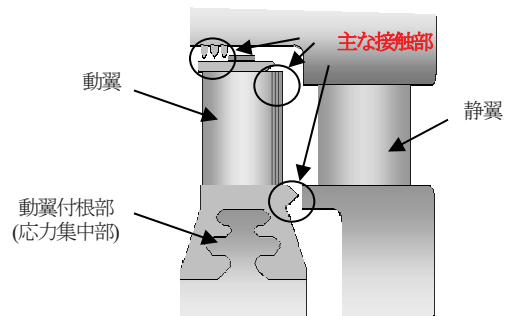
Fig.8 Structure of the turbine blade and nozzle

3機の動翼は、定格運転中の接触であったため各部に顕著な摩耗が確認されたが、解析の結果、動翼先端部の接触に伴う動翼付根部への応力集中が懸念されたことから、付根部の健全性確認のため、動翼抜取りによる詳細な点検が必要と判断した。動翼の抜取り範囲は、顕著な接触が確認された低压タービン(A)(B)第9～16段の動翼全数とした。

以上より、当該段落の動翼を全数抜取り後、付根部の磁粉探傷検査を実施し、地震による損傷等がないことを確認した。なお、動翼の復旧に当たっては、フォーク型である第16段を除いて、抜取った動翼の再使用が構造上困難であったことから、第9～15段全数の新製交換を行った。
